PRŮVODCE ŘEŠENÍM PROBLÉMŮ

Důkladný průvodce příčinami, opravami a metodami prevence běžných aplikačních problémů, které se vyskytují u hydroizolačních a podlahových systémů.

**ALCHIMICA**[®]
BUILDING CHEMICALS

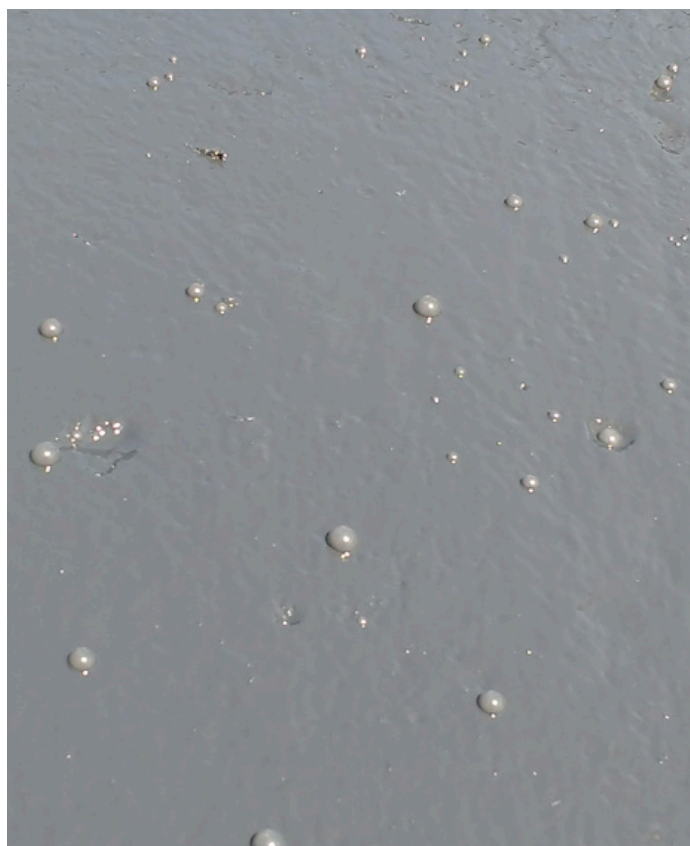
KAVERNY

Dírky na betonových površích, které mohou po aplikaci membrány způsobit puchýře nebo bubliny. Když tyto bubliny prasknou, obvykle zanechají kulatý kráter a skrz film je vidět dírka. Přestože jsou hydroizolační membrány ALCHIMICA vyvinuty tak, aby minimalizovaly tento jev, je možné, že k němu dojde v závislosti na podmínkách podkladu a teplotě.

Beton uvolňuje vzduch a páry, které expandují s rostoucí teplotou. Při vyzrávání materiálu zejména při vyšších teplotách dochází v kaverně k rozpínání plynu, popř. uvolňování páry, tím se vytvoří drobná dírka a tou se vytlačí plyn/pára nahoru směrem k již povrchově zatuhlému materiálu a vytvoří se bublinka. Také agresivní otryskání podkladu může otevřít v betonu póry a díry.

1. Před nanesením dalšího nátěru rozbijte puchýře/bubliny.
2. Očistěte povrch a v případě potřeby otřete rozpouštědlem.
3. K opravě oblasti s kráterky použijte HYPERSEAL®-EXPERT-150 nebo jiné tmely ALCHIMICA®.
4. Naneste další vrstvu hydroizolační membrány.

Aplikujte vhodnou penetraci ALCHIMICA® pro účinnou stabilizaci a utěsnění podkladu.

Začněte s aplikací, když teploty klesají. Rostoucí teploty mají za následek expanzi vlhkosti a vzduchu v betonu. Klesající teploty způsobují smršťování vzduchu a vlhkosti v betonu.

Aplikujte specifikovaný systém v tenčích vrstvách, což bude vyžadovat více vrstev pro vytvoření systému. Tenčí aplikace může pomoci vytlačit vzduch z děr.

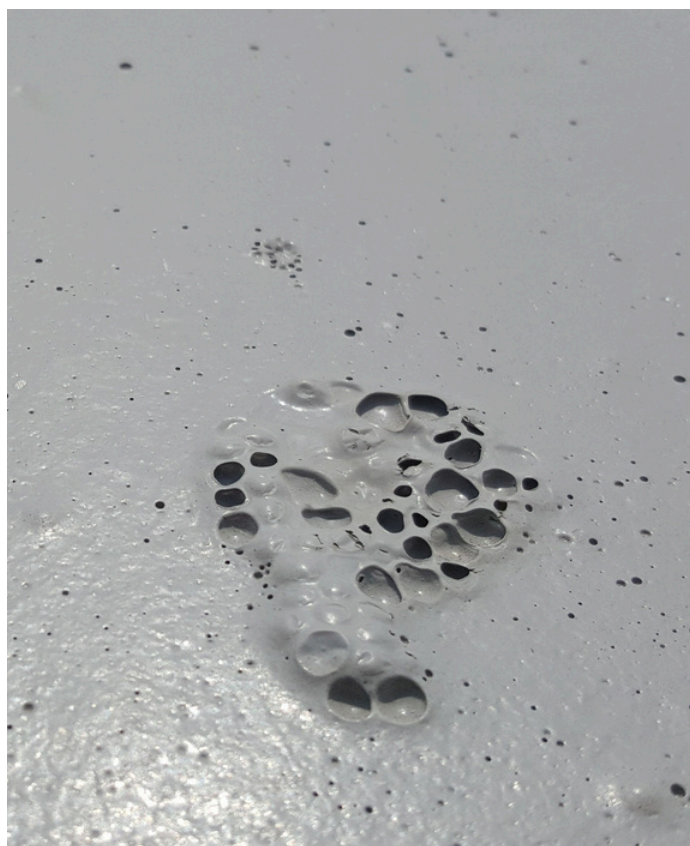
KRÁTERY V DŮSLEDKU KONTAMINACE VLHKOSTÍ

Během aplikace/vytvrzování polyuretanové membrány mohou vzniknout krátery způsobené vlhkostí.

Vlhkost z relativní vlhkosti nebo vlhkostí kontaminované kamenivo bude reagovat s nátěrovým materiálem a způsobí vyublání, jak je uvedeno výše. To je způsobeno chemickou reakcí mezi vlhkostí a polyuretanovými nátěry.

1. Problémová místa rozbruste do hladka.
2. Očistěte povrch a v případě potřeby otřete rozpouštědlem.
3. Aplikujte další nátěr, aby odpovídal okolním oblastem. Pokud je nátěr starší než 1 týden, aplikujte základní nátěr MICROSEALER-50 ve spotřebě 50-60gr/m².

Před aplikací hlavní membrány se ujistěte, že je podklad zcela suchý.

Před aplikací nátěru proveďte test vlhkosti, abyste se ujistili, že nedochází ke kontaminaci. Vlhkost nemusí být hned patrná.

Pokud chcete použít kamenivo z křemičitého písku, ujistěte se, že je suché, protože může být zdrojem kontaminace vlhkostí.

Okolní teplota by měla být o 3°C vyšší než je rosný bod. Relativní vlhkost by neměla překročit 85 %.

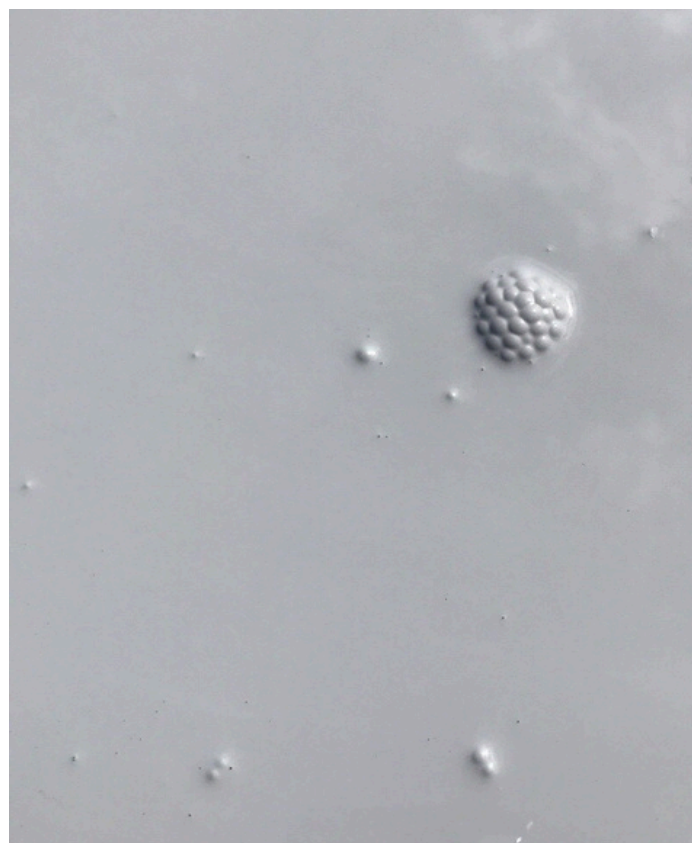
PUCHÝŘE V DŮSLEDKU KONTAMINACE VODOU

Puchýře vypadají jako bubliny na povrchu nátěru. Puchýře budou mít v sobě zachycenou stopu vody nebo vlhkosti. Vlhkost mezi hlavním nátěrem a vrchním nátěrem zanechává na povrchu puchýře texturu pomerančové kůry.

Dešťová voda, rosa nebo jiný zdroj vody se smíchá nebo je zaválcován do mokrého/nevytvrzeného produktu. Polyuretanové nátěry reagují s vodou a pokoušejí se vytvrdit na povrchu, tvoří puchýře a namáhají vrásčitá místa.

1. Vyřízněte a odstraňte všechna puchýřnatá a vrásčitá místa.
2. Postižená místa přebrousit až na zdravý nátěr.
3. Pokud je nátěr starší než 1 týden, naneste základní nátěr MICROSEALER-50 ve spotřebě 50-60gr/m².
4. Podle potřeby znovu naneste nátěr, aby systém dosáhl specifikované tloušťky.

Nenanášejte nátěr, pokud hrozí déšť.

Okolní teplota by měla být více než 3°C nad rosným bodem.

Před nátěrem se ujistěte, že je podklad zcela suchý. Vlhkost nemusí být hned patrná. Před aplikací proveďte test vlhkosti, abyste se ujistili, že nedochází ke kontaminaci vodou.

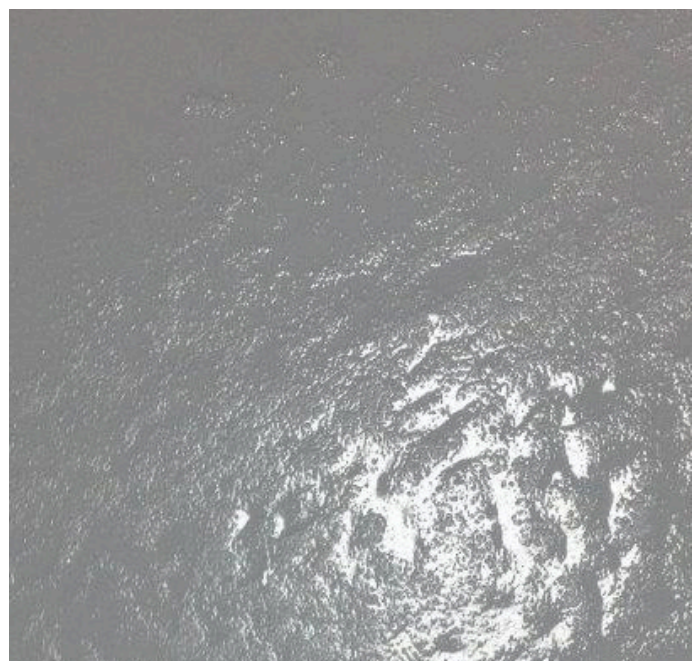
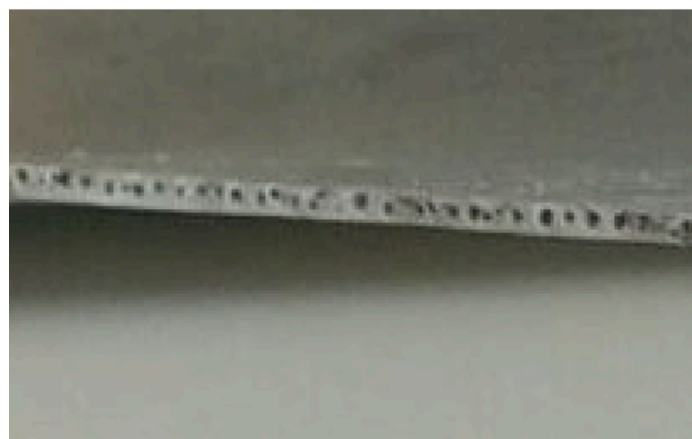
PUCHÝŘE ZPŮSOBENÉ PŘÍLIŠNOU TLOUŠŤKOU NÁTĚRU

Puchýře vypadají jako malé či větší nepřerušované bubliny na povrchu povlaku a mohou být kulaté. Povlak může mít texturu pomerančové kůry.

Nátěr byl aplikován ve vyšší tloušťce, než je uvedeno v technických listech.

1. Úplně odstraňte postižená místa až po vytvrzený nátěr nebo substrát.
2. Znovu aplikujte produkt podle pokynů v technickém listu.

Během aplikace nátěru často kontrolujte tloušťku mokrého filmu.

Rozvržení celé plochy před nátěrem (např. mřížkováním) pomůže udržet správnou a stejnoměrnou tloušťku nátěru.

Během aplikace přerolujte opětovně především místa, která jsou položena níže a kde se může samonivelační nátěr hromadit do větších tloušťek.

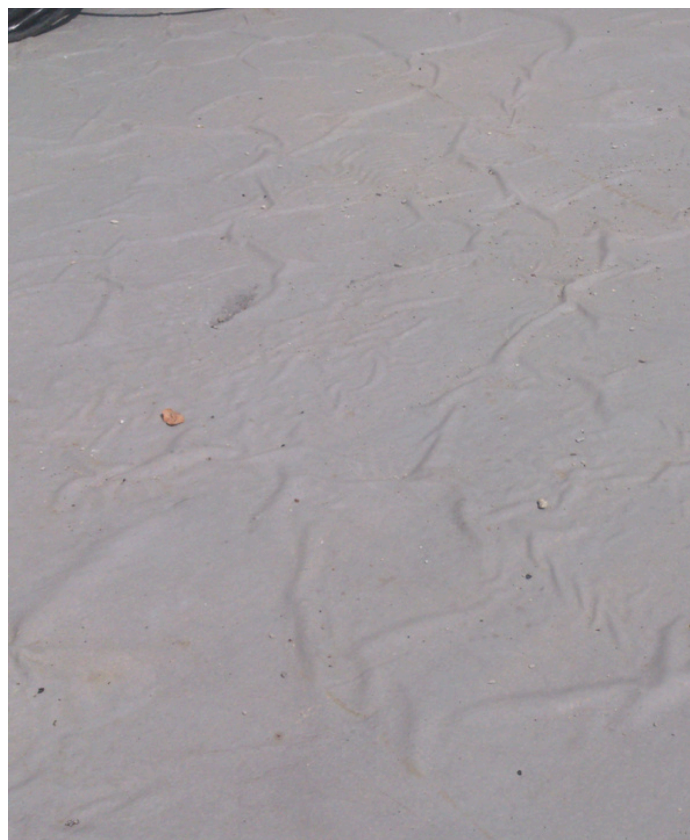
ZVRÁSNĚNÍ

Nátěr je na pohled vrásčitý. Může se objevit vícenásobné paralelní zvrásnění.

Aplikace materiálu na nevytvrzenou penetraci nebo nátěr způsobuje namáhání vrchního nátěru.

Tloušťka aplikovaného materiálu překročila hodnotu uvedenou v technických listech.

Nátěr ztratil přilnavost kvůli nedodržení doby určené k nanášení dalších vrstev.

1. Odstraňte nátěr z postižených oblastí až na vytvrzený nátěr nebo zdravý podklad.
2. Výrobek aplikujte znovu podle jeho pokynů.

Před aplikací dalších vrstev se ujistěte, že základní nebo předchozí nátěry jsou zcela vytvrzené.

Příliš silný nátěr: Naneste nátěry dle doporučených instrukcí v technickém listu.

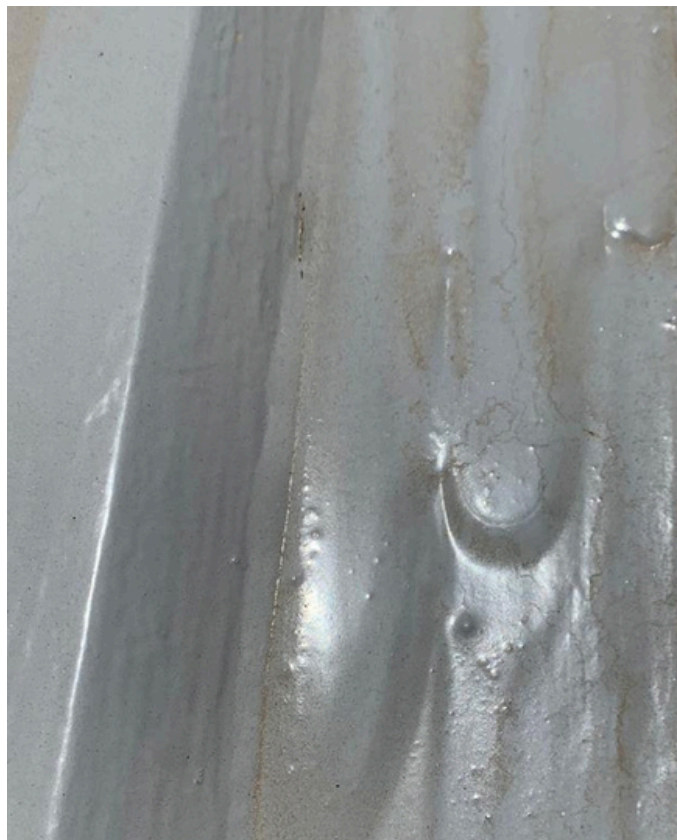
POMALÉ VYTVRZENÍ nebo NEVYTVRZENÍ NÁTĚRU

Nátěr je měkký a při dotyku se "maže". Povlak se může také delaminovat/odlupovat.

1. Materiál byl zředěn nevhodným rozpouštědlem. Nátěr bude lepkavý na dotek, v nejhorším případě zůstane materiál v kapalném stavu.
2. Produkt se aplikoval při velmi nízkých teplotách.

1. Odstraňte na zdravý a čistý podklad.
2. Hadříkem s rozpouštědlem odstraňte všechny zbytky. V případě potřeby obruste až na soudržný/pevný beton.
3. Systém znovu naneste.

K ředění produktů nepoužívejte jiné produkty než SOLVENT-01.

Produkty aplikujte ve specifikovaném aplikačním teplotním rozsahu.

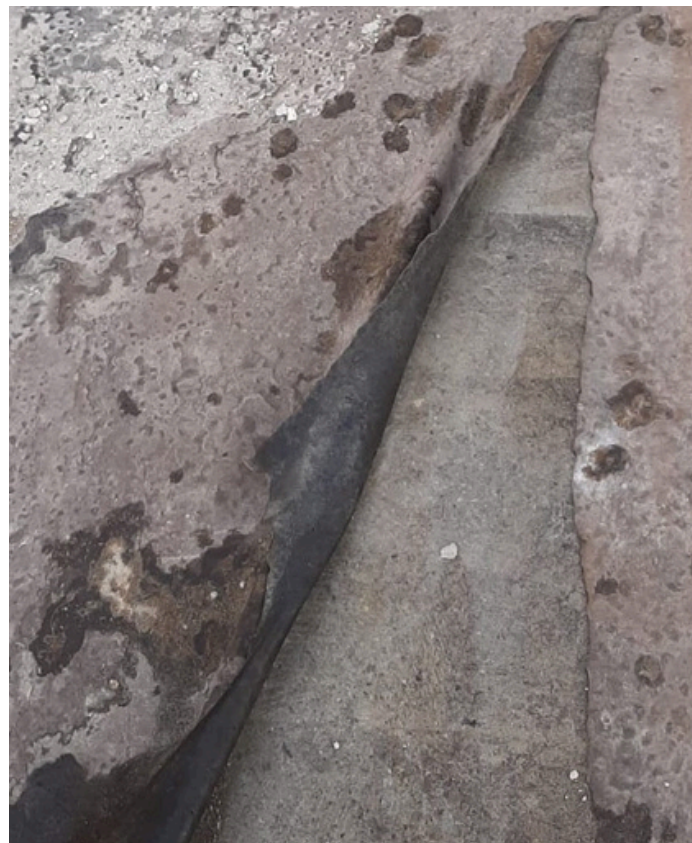
ODLUPOVÁNÍ OD PODKLADU/ DELAMINACE

Nátěr se může místy odlupovat a na spodní straně vykazovat známky cementového mléka nebo jiných nečistot.

Povrch nebyl před aplikací membrány dostatečně otryskán/obroušen nebo byl nátěr nanesen na epoxidový základní nátěr po 24hodinovém limitu.

Na povrchu, na který se aplikovalo, byla rosa nebo jiná vlhkost.

Znečištění prachem, špínou atd.: Nátěr na znečištěných površích bude způsobovat problémy, např. ztrátu přilnavosti.

Materiály, které nejsou kompatibilní s nátěrem, mohou způsobit mnoho problémů včetně delaminace.

1. Odstraňte veškerý volný materiál.
2. Pokud je podklad odkrytý, může být nutné obroušení podkladu.
3. Vyčistěte oblast opravy.
4. Znovu aplikujte systém podle specifikace ALCHIMICA®.

Povrch by měl být před aplikací primeru očištěn. Vyhodnoťte zvláštnosti a konzistenci podkladu a vyberte správný primer, jak je uvedeno v tabulce pro výběr primerů ALCHIMICA®.

Před aplikací materiálu se ujistěte, že je podklad čistý a suchý.

Při aplikaci nátěru na stávající nátěrový systém proveďte před aplikací nátěru test adheze.

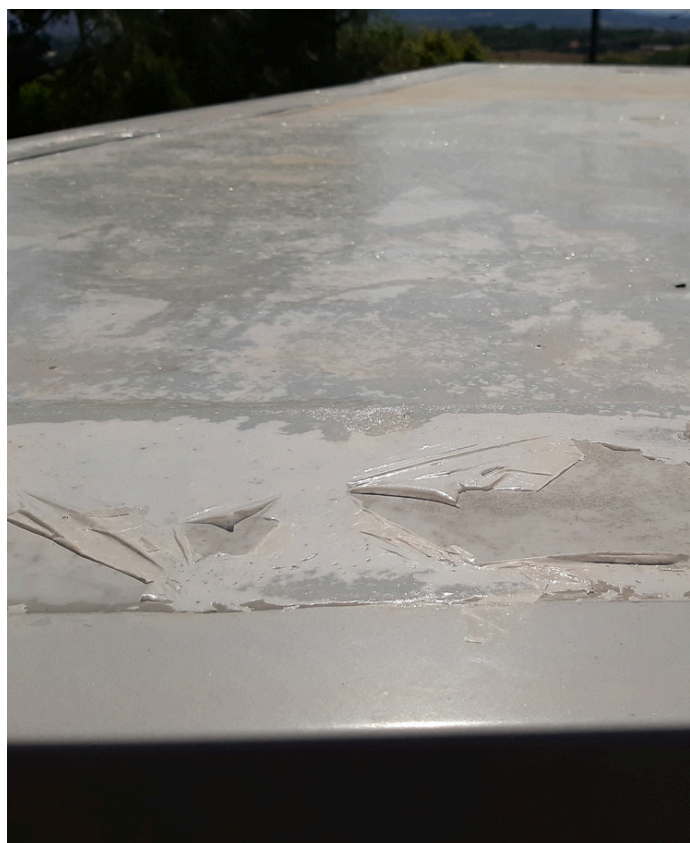
ODLUPOVÁNÍ/ DELAMINACE MEZI VRSTVAMI

Nátěr se odlupuje / separuje mezi jednotlivými vrstvami nátěru.

Nátěr nebyl aplikován do 24 hodin od předchozího nátěru.

Povrchová vlhkost: V mnoha případech může první vrstvu ovlivnit noční vlhkost.

Povrch byl kontaminován vodou, vlhkostí, olejem, mastnotou nebo prachem.

1. Odstraňte veškerý uvolněný, odlupující se nebo nespojený materiál.
2. Otryskejte povrch.
3. Vysajte povrch, abyste odstranili veškerý prach nebo nečistoty zanechané broušením.
4. Aplikujte MICROSEALER-50 (spotřeba 50-60gr/m²).
5. Znovu naneste nátěr dle specifikace a doporučení ALCHIMICA®.

1. Očistěte povrch od všech nečistot a před nátěrem vysušte. Vysajte nebo vytřete veškerou vodu nebo prach. Odstraňte veškeré oleje a mastnotu. Povrch musí být kompletně suchý před aplikací další vrstvy.

2. Vysajte povrch, abyste odstranili veškerý prach nebo nečistoty, které zbyly po broušení.

3. Aplikujte MICROSEALER-50 při spotřebě 50-60gr/m².

4. Znovu aplikujte nátěr dle specifikace a doporučení ALCHIMICA®

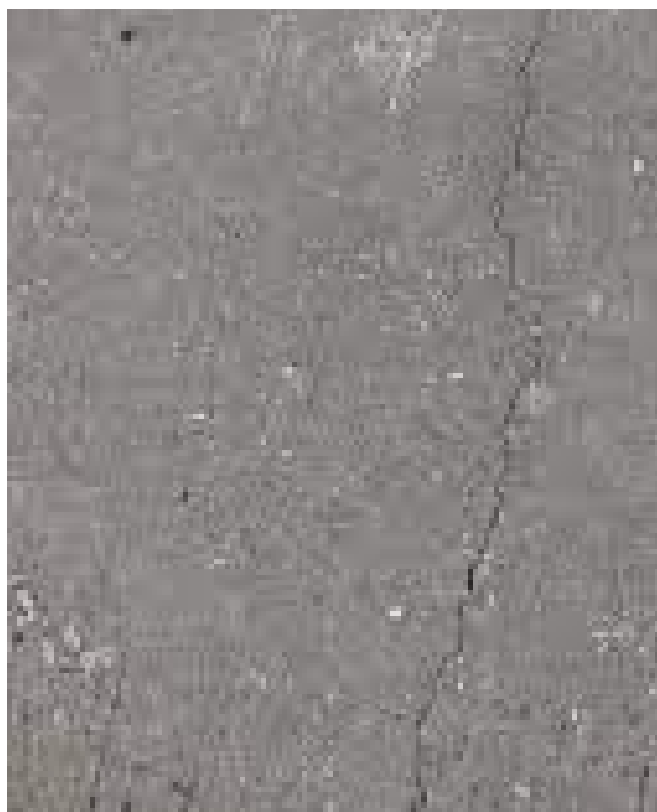
TRHLINY

Trhliny v betonovém podkladu se mohou propsat do nátěru a být jasně viditelné. V průběhu času se může počet i velikost prasklin navyšovat.

Trhliny podkladu jsou způsobeny posunutím a sesedáním konstrukce.

Betonové konstrukce jsou neustále vystaveny expanzím a kontrakcím v důsledku teploty, vlhkosti a zatížení.

1. Vyfrézujte trhliny minimálně do 5 mm a dobře vysajte, abyste odstranili veškerý prach.
2. Vyčistěte a otřete oblast opravy rozpouštědlem s přesahem 5-10 cm na obě strany trhliny.
3. Natřete opravovanou oblast a všechny odkryté části betonu materiálem MICROSEALER-50 (spotřeba 50-60gr/m²).
4. Vyplňte tmelem HYPERSEAL-EXPERT-150[®] nebo jiným polyuretanovým tmelem ALCHIMICA[®]. Nechte tmel zcela vytvrdnout.
5. Naneste materiál určený na detaily s přesahem na obě strany trhliny. Jiná možnost: naneste základní membránu a vložte výztužnou tkaninu do mokrého nátěru. u do mokré povlak. Střed tkaniny umístěte přes HYPERSEAL tmel a nechte nátěr plně vytvrdnout. Dle potřeby aplikujte ještě jednu vrstvu nátěru pro úplné zapouzdření výztužné tkaniny.

Před aplikací nátěrového systému proveďte řádnou přípravu povrchu včetně detailů a trhlín pomocí tmelů HYPERSEAL[®].

Nenosné podklady jako nevyztužené potěry, bitumenové pásy atd. vyžadují aplikaci hydroizolačního systému s celoplošným vyztužením pomocí geotextilií ALCHIMICA[®].

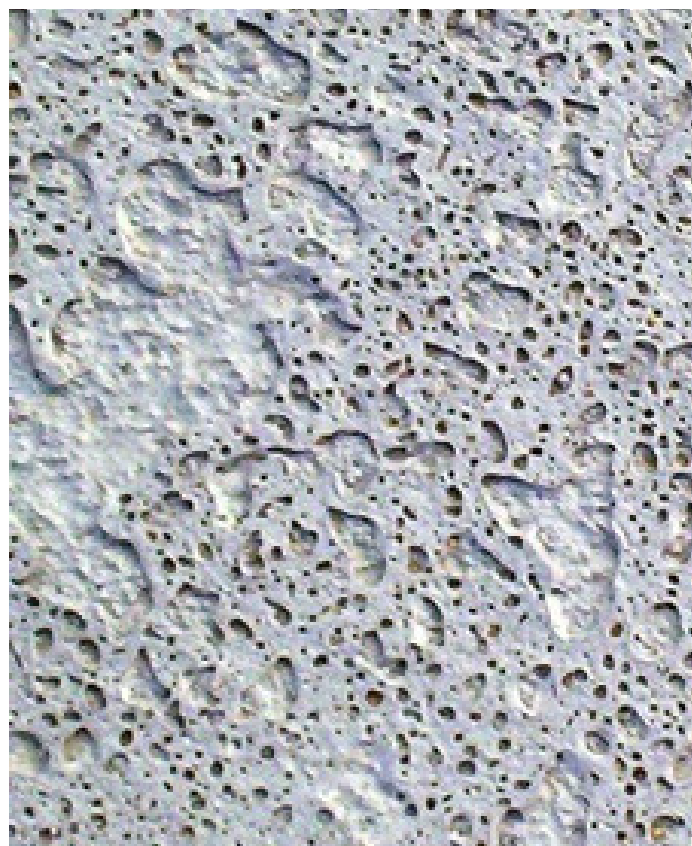
POŠKOZENÍ NEVYTVRZENÉHO NÁTĚRU VODOU/DEŠTĚM

Povrch má oblasti s houbovitými, kráterovitými vzory, kde voda přišla do kontaktu s nevytvrzeným nátěrem.

Silný déšť nebo jiný zdroj vody způsobil poškození nevytvrzeného nátěru.

1. Obruste všechny postižené oblasti, abyste odstranili vyvýšeniny v oblastech s krátery.
2. Vyčistěte a nechte zcela vyschnout.
3. Povrch napenetrujte materiálem MICROSEALER-50 se spotřebou 50-60gr/m² a znovu aplikujte nátěr dle specifikací a podle doporučení ALCHIMICA®.
4. V horších případech může být nutné nátěr zcela odstranit před opětovnou aplikací systému.

Nenanášejte nátěry, pokud hrozí déšť.

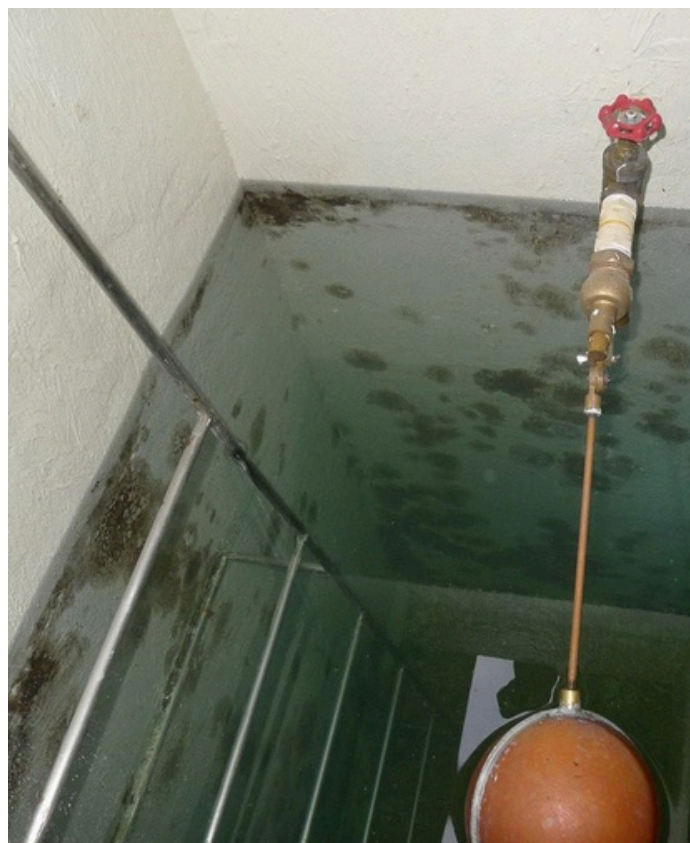
TVORBA HUB V NÁDRŽÍCH NA VODU

Plísně se běžně tvoří ve stěnách vodních nádrží.

Tvorba plísní se očekává ve vodním prostředí, kde nedochází k chloraci vody.

1. Odstraňte vodu z vodní nádrže a vyčistěte plochy mýdlem a vodou. Nádrž na vodu důkladně vypláchněte, dokud se neodstraní veškeré mýdlo a znovu naplňte vodou.

2. Pokud je plíseň neodstranitelná: Obruste všechny postižené oblasti, abyste odstranili vyvýšeniny v kráterových oblastech. Vyčistěte a nechte zcela vyschnout.

Povrch napenetrujte pomocí AQUASMART®-DUR/AQUADUR se spotřebou 200gr/m² a znovu aplikujte hlavní nátěr podle specifikací a podle doporučení ALCHIMICA®.

V horších případech může být nutné nátěr zcela odstranit před opětovnou aplikací systému.

Chlorace vody je nutná, aby se zabránilo tvorbě plísní ve vodních nádržích. Procento chlóru je v každém případě určeno cílovým použitím vody a místními normami v závislosti na předpisech.

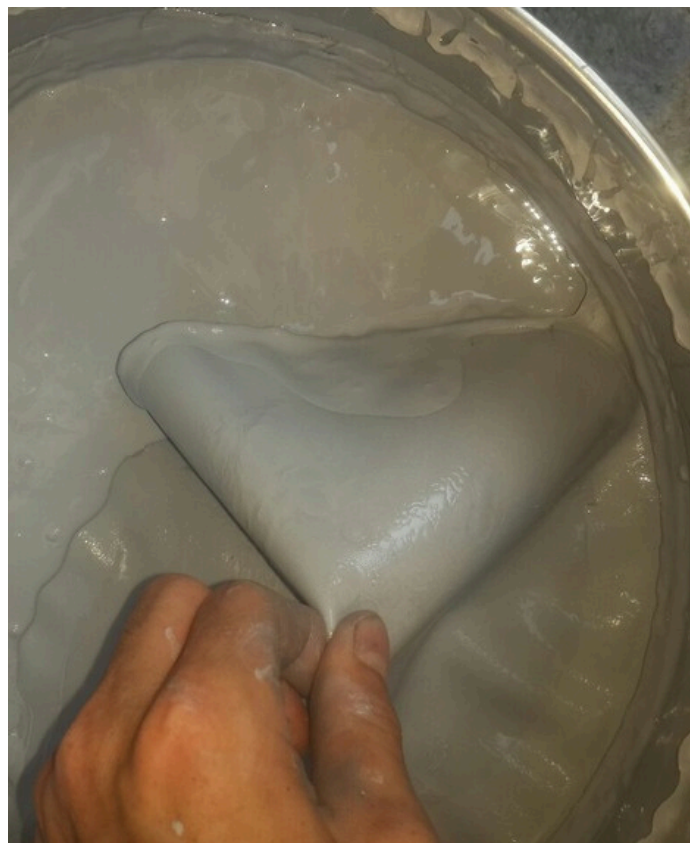
SLUPKA NA NÁTĚRU PO OTEVŘENÍ NÁDOBY

Na vršku materiálu ve kýblu nebo sudu se vytvoří slupka.

Jednosložkové polyuretanové produkty vytvrzují vzdušnou vlhkostí. Nádoba byla poškozena během přepravy nebo během skladování, což umožnilo pronikání vlhkosti do nádoby a zahájení procesu vytvrzování. Tento jev může také nastat, když byla nádoba otevřena, ale nebyla celá použita.

Odstraňte slupku z horní části produktu. Poznámka: Ujistěte se, že jste z nádoby odstranili veškerý vytvrzený materiál. Slupku nemíchejte spolu s ostatním materiálem. V případě, že je do produktu částečně přimíchána i svrchní slupka, je potřeba materiál přecedit.

Pokud si nejste jisti podmínkami přepravy nebo skladování, skladujte nádoby obráceně (víkem dolů).

Kdykoli je to možné, spotřebujte celou nádobu s nátěrovým materiálem.

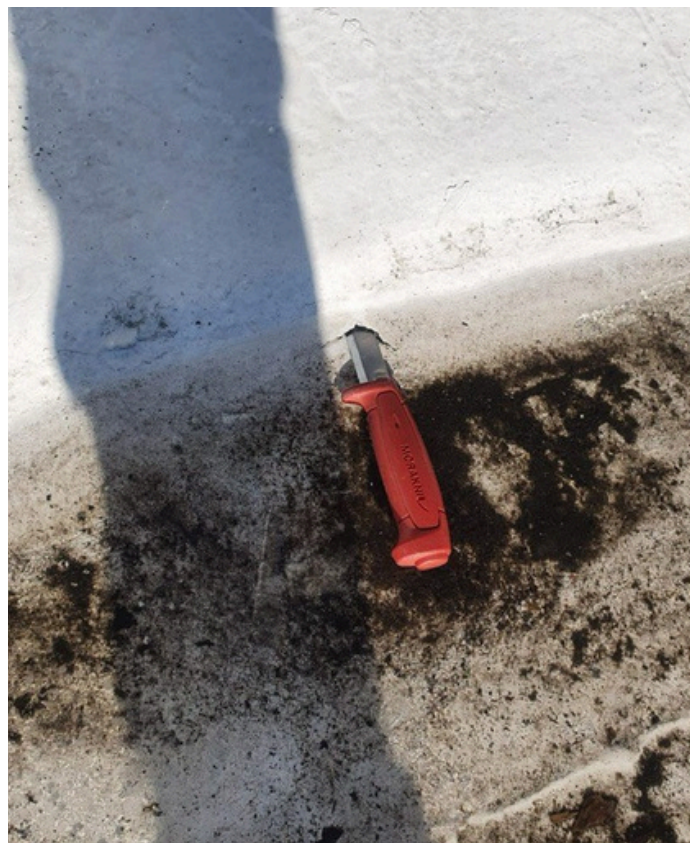
POŠKOZENÍ MEMBRÁNY CIZÍM PŘEDMĚTEM

Proříznutí a netěsnosti způsobené mechanickým poškozením hydroizolační membrány.

1. Očistěte povrch kolem místa poškození po obvodu 10-15 cm v závislosti na délce trhliny, abyste odstranili všechny uvolněné částice, prach, oleje atd.
2. Aplikujte MICROSEALER-50 při spotřebě 50-60gr/m² tak, abyste pokryli celý kruh určený k opravě.
3. Vyplňte trhlínu pomocí tmelu HYPERSEAL-EXPERT-150, uhladte do hladka a druhý den naneste stejný vrchní nátěr, který byl aplikován na zbytek membránového hydroizolačního systému (pokud byl použit), aby byla zajištěna dlouhá životnost a UV ochrana záplaty.

Jednou z výhod tekutých hydroizolačních systémů ALCHIMICA je snadná oprava, kterou je možné provést, když se vyskytnou lokální problémy. Vždy se však doporučuje chránit membránu tak, aby se na ní v co nejmenší míře nacházely cizí předměty, především ostré a těžké, které by mohly spadnout a membránu poškodit.
